Rotura del componente femoral en prótesis total de rodilla

Jorge Moussallem González*, **Marta Juncal Barrio Velasco***, **Marta Fernández de Torres***,
Sara Mesías de Concepción*.

* *MIR. Servicio de Cirugía Ortopédica y Traumatología. Complejo Asistencial de Zamora. Zamora (España).*

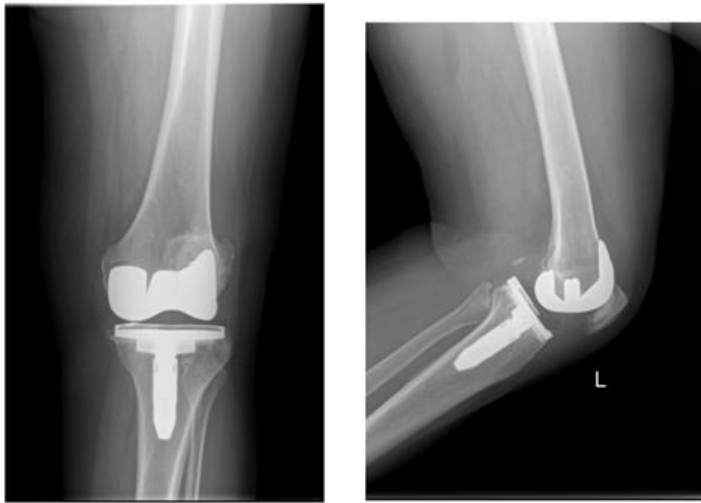
Se presenta un caso de un varón de 62 años intervenido de PTR izquierda en marzo de 2011. Tras caída en mayo de 2020 refirió dolor mecánico en rodilla izquierda y aumento de la limitación a la movilidad. Se realizó radiografía simple de rodilla izquierda en la que se observó un fragmento de densidad metálica en compartimento medial. Se solicitó TC donde se observó un fragmento metálico en el compartimento medial no descartando rotura del margen medial del implante femoral. Se realizó una revisión sistemática en Pubmed con los siguientes términos: fractura del componente femoral y fallo de prótesis total de rodilla.

Figura 1. Rx simple AP y L rodilla izquierda: prótesis total de rodilla izquierda donde se observa rotura del escudo femoral

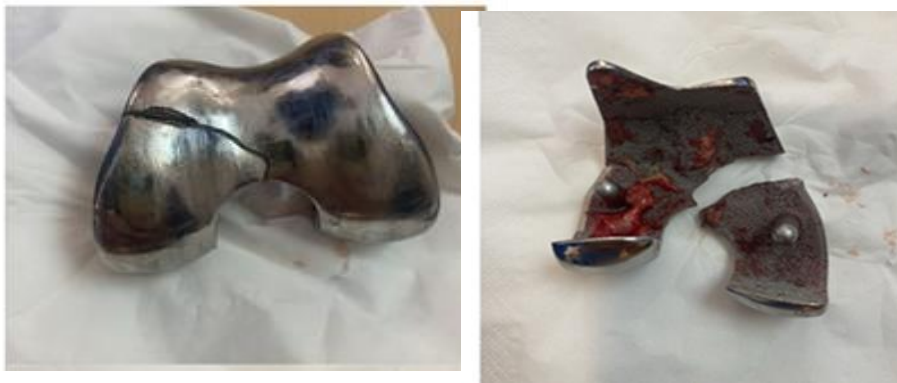
En la cirugía de revisión de nuestro caso se observó que el componente femoral estaba bien fijado con el cóndilo medial roto pero cementado homogéneamente. Se recambió utilizando una prótesis tipo charnela. La paciente presentó buena evolución con mejoría sintomática y sin complicaciones en el postoperatorio.

biseladas del componente femoral, en comparación con la fijación cementada, donde es más fácil lograr una distribución uniforme de las tensiones), inestabilidad, desgaste del polietileno e incluso traumatismo. Con respecto al mecanismo de fallo, en nuestro caso clínico, la cementación del componente femoral fue homogénea. Por tanto pensamos que la mala alineación inicial en leve varo podía haber causado el desgaste prematuro del polietileno, lo que llevó a una enfermedad de partículas y por tanto, una osteolisis ósea que con la carga clínica del componente femoral, causaron, fallo de fatiga y fractura del implante.

Figura 2. Rotura de cóndilo medial del escudo femoral de prótesis de rodilla

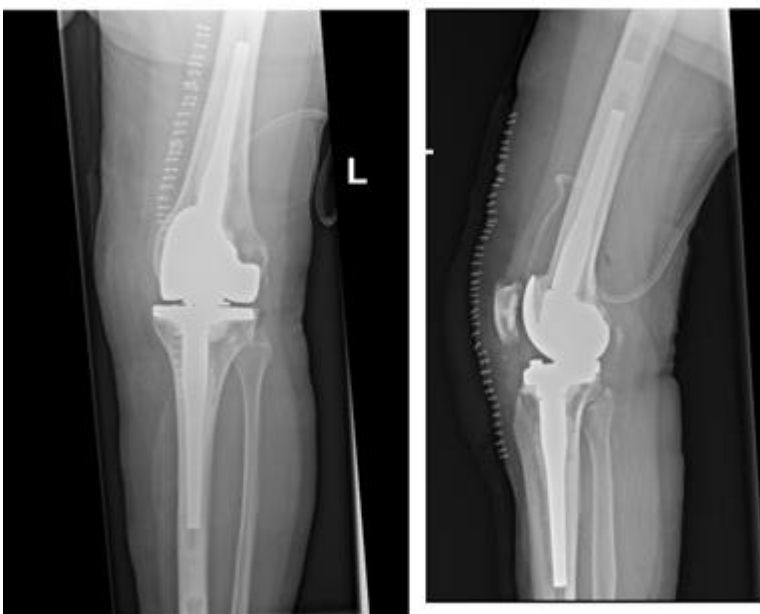
Figura 3. Rx simple AP y L rodilla izquierda: prótesis total de rodilla izquierda de tipo charnela.

En la cirugía de revisión se recambió utilizando una prótesis tipo charnela.
