Fractura periprotésica de tibia. Breve revisión a propósito de un caso.

CASO CLÍNICO

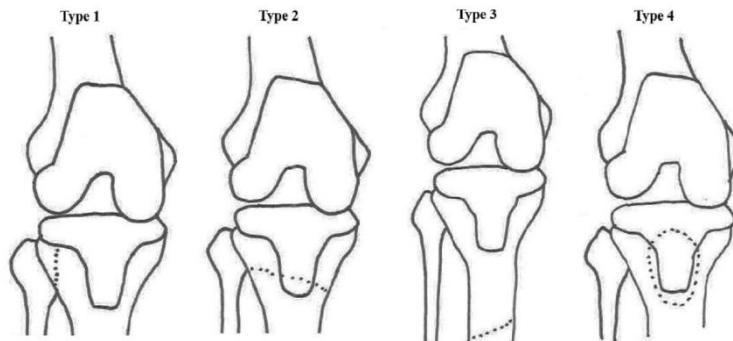
Figura 1: Clasificación de Félix de las fracturas periprotésicas de tibia.

Fueron Felix, Stuart y Hanssen quienes propusieron en 1997 la que es, actualmente, la clasificación más utilizada: clasificación de Félix o de la Clínica Mayo (figura 1).

Se basa en tres criterios: localización de la fractura, fijación del implante y momento en que se produce la fractura [3].

Describe cuatro tipos de fracturas periprotésicas de tibia [2,3]:

- Tipo I: fractura parcial del platillo tibial.
- Tipo II: la fractura se extiende por todo el platillo tibial.
- Tipo III: la fractura afecta a la diáfisis, distalmente a la prótesis.
- Tipo IV: la fractura afecta a la tuberosidad tibial.

Y los subtipos [2,3]:

- A: buena fijación de la prótesis.
- B: aflojamiento de la prótesis.
- C: fractura intraoperatoria. Su incidencia se sitúa en torno al 5% en las cirugías de revisión [4].

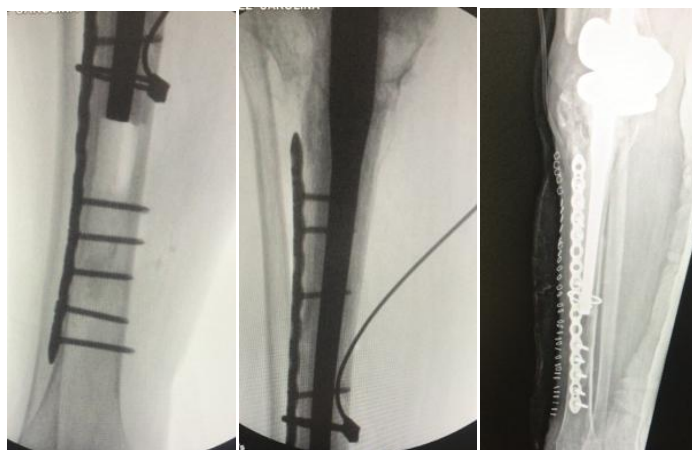
Figura 4: control escópico y radiografía tras RAFI de fractura.

Bajo anestesia raquídea se realizó un abordaje sobre tibia, tras localización de la fractura mediante control escópico. Se realizó reducción abierta y fijación mediante un sistema de placa y tornillos, y dos cerclajes (figura 4). Para conseguir la reducción fue necesaria la regularización del cemento que recubría el extremo distal del vástago tibial. Los tornillos se colocaron consiguiendo evitar el componente protésico y con aparente buena sujeción ósea. Se realizaron controles bajo escopia de la reducción e inmovilización. Se utilizó un vendaje con férula (figuras 5-8A y B).

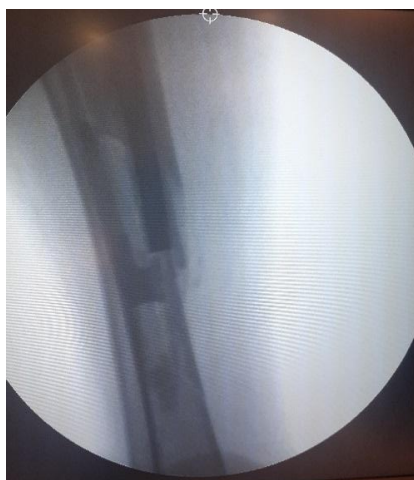
Figura 5: Control escópico en quirófano previo al abordaje.

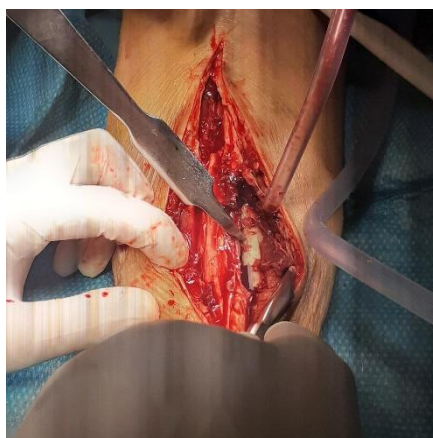
Figura 6: En esta imagen se aprecian restos de cemento rodeando el extremo distal del vástago tibial (“señalado” con la punta del separador Hofmann).

La fractura fue inmovilizada tras varios intentos de reducción cerrada, que resultaron fallidos debido a la interposición del extremo distal del vástago y el cemento circundante. La paciente ingresó en nuestra planta de Traumatología a la espera de tratamiento quirúrgico definitivo. Debido a que la paciente dio positivo en el control mediante PCR para SARS-CoV-2, la cirugía debió retrasarse 17 días. Se programó la intervención cuando la paciente negativizó el resultado en la prueba diagnóstica.

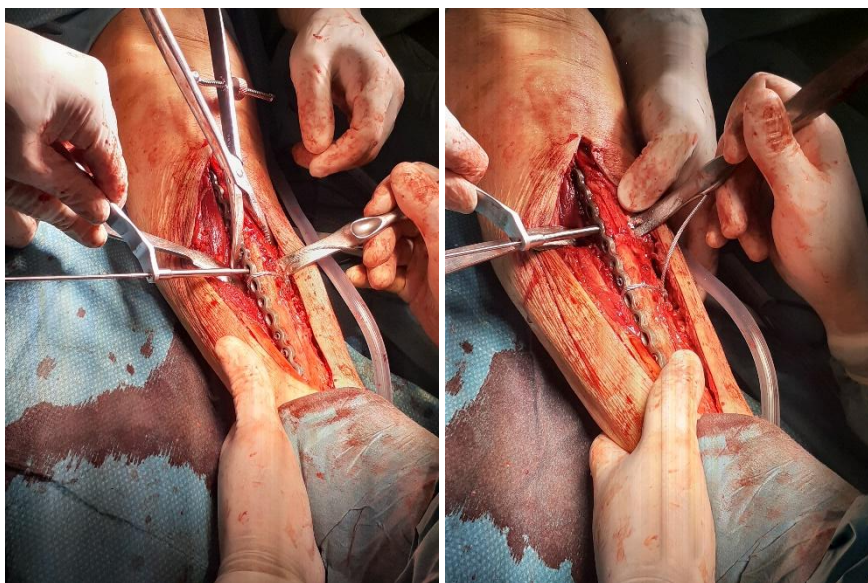
Figuras 8A y B: En estas últimas imágenes podemos apreciar cómo la broca de hueso atraviesa con éxito ambas corticales consiguiendo evitar el vástago.
