## Fractura subcapital de cadera sobre enclavado endomedular. A propósito de un caso

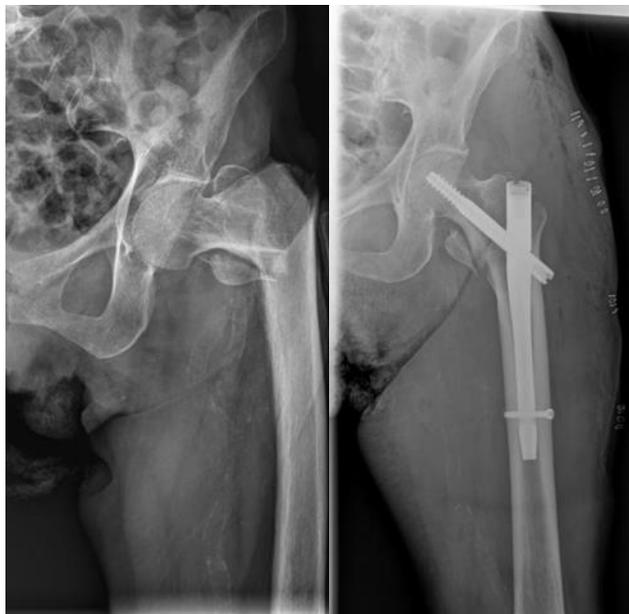
**Figura 1:** Rx AP de cadera izquierda que muestra fractura pertrocantérea. En la imagen de la derecha se observa el EEM como tratamiento de la misma.

Se presenta el caso de una mujer de 82 años, con antecedentes de insuficiencia cardíaca, hipertensión arterial y fibrilación auricular, que acudió al Servicio de Urgencias de nuestro hospital por dolor en cadera izquierda e impotencia funcional de 72 horas de evolución tras caída. La paciente había sido intervenida hacía un año con enclavado endomedular de cadera izquierda por fractura pertrocantérea (figura 1). Actualmente estaba caminando con andador y ya había sido dada de alta por ese proceso.

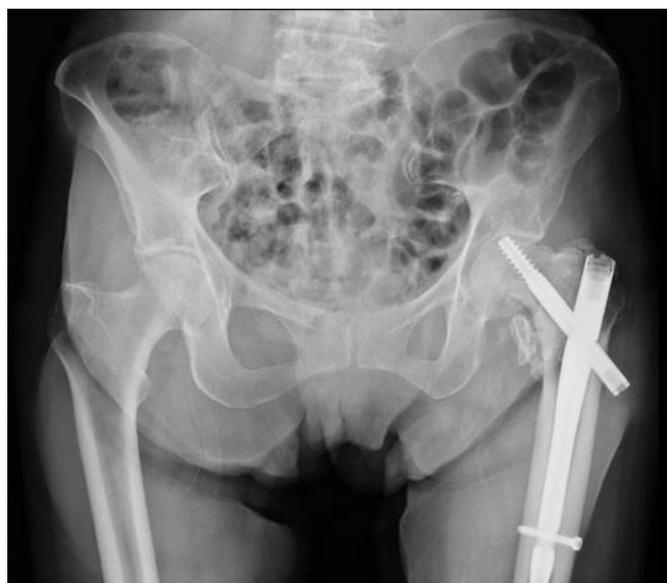
**Figura 2.** Rx simple anteroposterior (AP) donde se visualiza fractura subcapital de cadera izquierda con cut-out secundario.

A la exploración física la paciente presentaba cicatriz quirúrgica con buen aspecto, con dolor a la palpación de cadera izquierda, región en la que se palpaba tornillo cefálico, y dolor a la movilización de la misma. Se realizó radiografía que evidenció una fractura subcapital periimplante con cut-out secundario (figura 2).

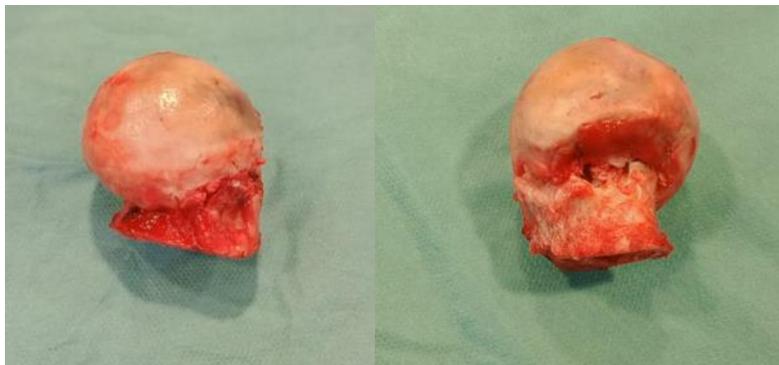
**Figura 3.** Imágenes intraoperatorias en las que se evidencia la fractura subcapital.

Finalmente, la paciente fue operada, y es durante la intervención quirúrgica que se confirmó la fractura subcapital (figura 3). Se realizó la extracción del clavo endomedular y artroplastia parcial cementada de cadera izquierda. Durante la cirugía se produjo fractura no desplazada intraoperatoria del cóccar que se solucionó con cerclaje (figura 4).

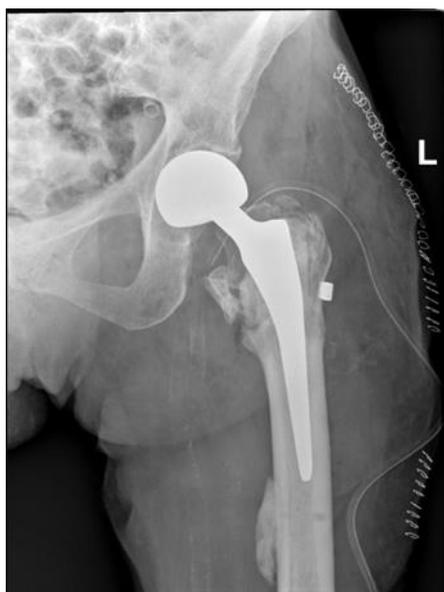
**Figura 4.** Rx AP postoperatoria de control en la que se observa la artroplastia parcial posterior a la retirada del EEM de dicha cadera.
