## Cirugía reconstructiva de extremidades tras avulsión traumática de diáfisis femoral en paciente joven: a propósito de un caso

### CASO CLINICO

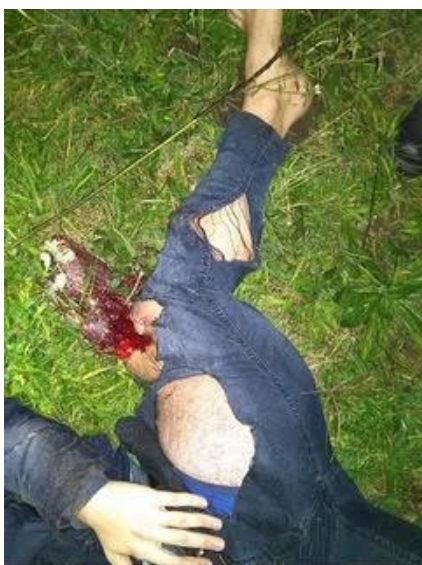
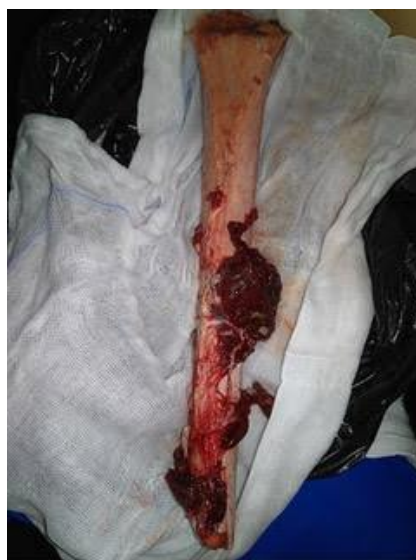
Figuras 1 y 2. Aspecto a la inspección del muslo del paciente, y fémur completo encontrado por equipo de asistencia.

**Exposición del caso:** Se trata de un paciente varón de 20 años de edad que sufrió un accidente de motocicleta en noviembre de 2020, presentando fractura abierta de fémur izquierdo tipo IIIB con avulsión del fémur desde nivel subtrocantéreo hasta los cóndilos con fractura conminuta intercondílea (Fig 1). Además, fractura basicervical y de rótula ipsilaterales. Presentó una exposición y arrancamiento-avulsión de toda la masa muscular del tercio medio-distal del muslo con extremo grado de contaminación, presentando el paquete neurovascular distal conservado en todo el miembro inferior izdo.

Se trata de un paciente de 20 años de edad, varón y sin antecedentes médico-quirúrgicos de interés, que acudió al Servicio de Urgencias en UVI móvil tras sufrir accidente de motocicleta. Según referían testigos había sufrido traumatismo directo sobre su rodilla izquierda contra un quitamiedos mientras circulaba a alta velocidad. Presentaba a la evaluación primaria en el momento del accidente una herida incisocontusa a nivel de muslo izquierdo, con gran atricción de masa muscular y contaminación orgánica, y a unos metros de él se encontraron restos óseos de lo que parecía una diáfisis femoral (figuras 1 y 2). El paciente estaba consciente y no presentaba otras lesiones aparentemente a la exploración.

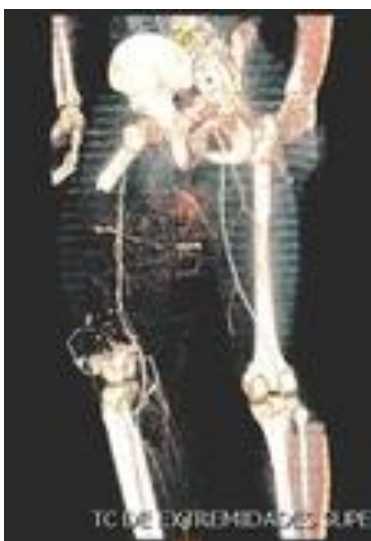
Figura 3. Imagen de TAC de la extremidad afectada con avulsión femoral.

A su llegada al Servicio de Urgencias permanecía consciente y estable hemodinámicamente, con un Glasgow de 13. Presentaba una frecuencia respiratoria de 25, taquicardia de 125 latidos por minuto (lpm) y saturación de oxígeno de 96%. Se realizó una tomografía axial computarizada (TAC) total-body que junto con los hallazgos de la exploración física confirmó el diagnóstico de una fractura abierta de fémur izquierdo tipo IIIB de Gustilo [1] con avulsión del fémur desde nivel subtrocantéreo hasta los cóndilos con fractura conminuta intercondílea (figura 3). Además, presentaba fractura basicervical y de rótula ipsilaterales. Evidenciaba una exposición y arrancamiento-avulsión de toda la masa muscular del tercio medio-distal del muslo con extremo grado de contaminación, presentando el paquete neurovascular distal conservado en todo el miembro inferior izquierdo.

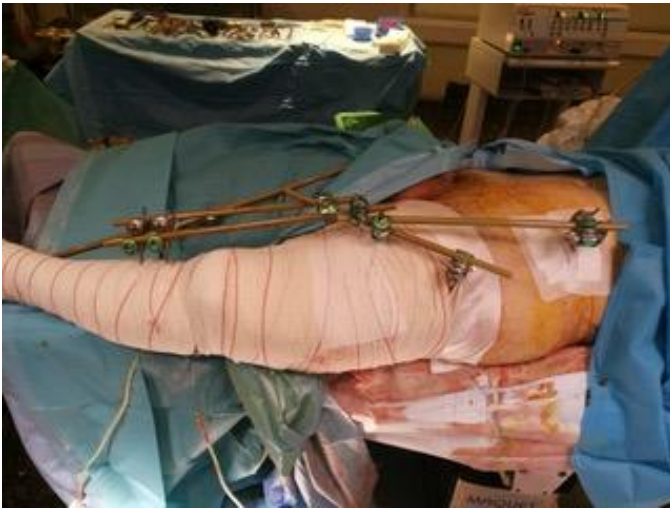
**Figura 4. Fijación externa provisional.**

De urgencia se realizó lavado exhaustivo y exéresis del tejido muscular y óseo no viable y estabilización provisional con un fijador externo (Figura 4). Posteriormente se llevaron a cabo desbridamientos sucesivos ante drenaje purulento por heridas quirúrgicas y se continuó con antibioterapia específica. A los dos meses y medio se indicó retirada del fijador externo y colocación de clavo de T2 de artrodesis y bloque de cemento con antibiótico como espaciador (Figura 5). Posteriormente desarrolló una infección del mismo

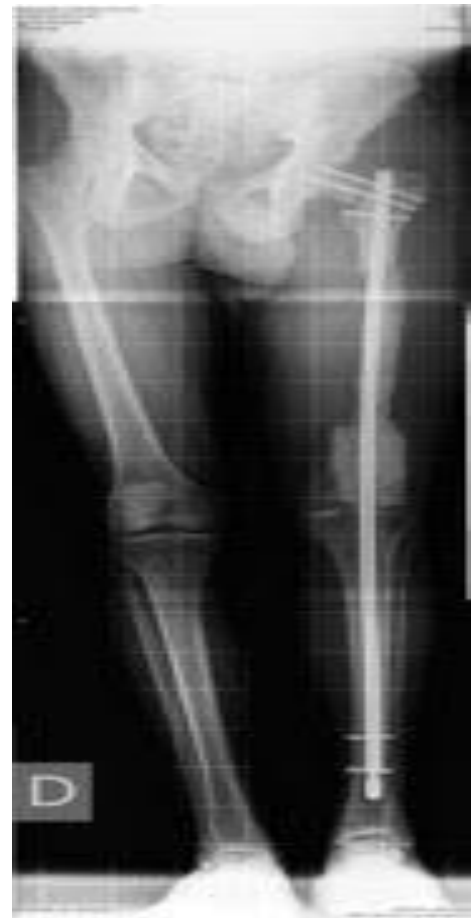
**Figura 5. Clavo de artrodesis**

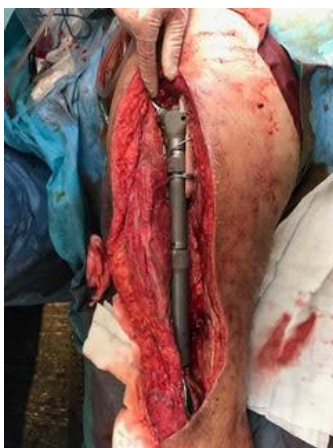
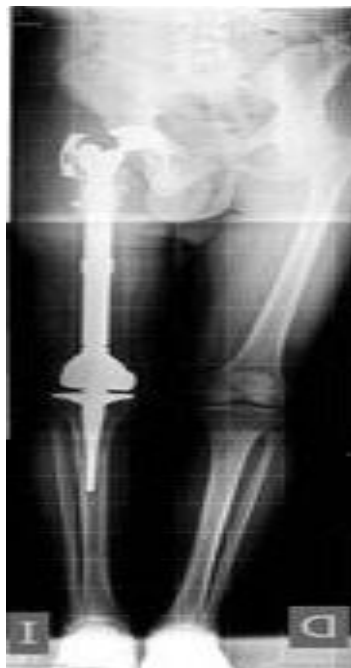
**Figuras 6 y 7. Reconstrucción femoral completa definitiva.**

A los seis meses se realizó reconstrucción de fémur total con sistema OSS, cotilo de doble movilidad no cementado y componente tibial monobloque cementado (Figura 6 y 7). Durante el postoperatorio se mantuvo antibioterapia.
