Enfermedad por micropartículas en prótesis de cadera de larga evolución.

CASO CLÍNICO

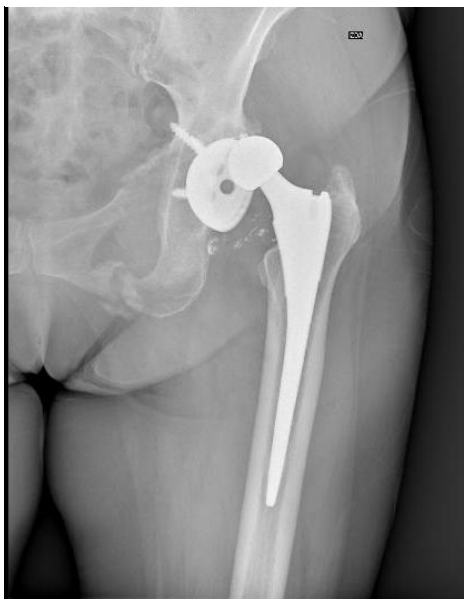
Figura 1: Rx simple AP que demuestra luxación de la cabeza protésica cadera izquierda.

En urgencias, la radiografía puso de manifiesto una luxación de la prótesis de cadera izquierda y, bajo sospecha de desgaste de componentes y para planificación de cirugía de recambio, se decidió la realización de un TAC e ingreso de la paciente (figura 1).

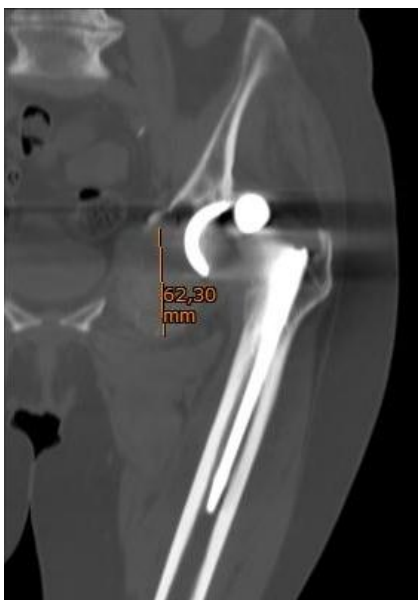
Figura 2: TAC donde se observa luxación superior de prótesis cadera izquierda y masa adyacente al cotilo de aproximadamente 6 cm con osteolisis de la rama isquiopubiana.

El TAC confirmó la luxación de la prótesis y evidenció una masa de partes blandas de aproximadamente 6 cm adyacente a la porción medial e inferior del cotilo, compatible con enfermedad de micropartículas. Se observó también fractura de la rama isquiopubiana izquierda (figura 2), probablemente a causa de la osteolisis típica de esta patología, dado el no antecedente traumático de la paciente.

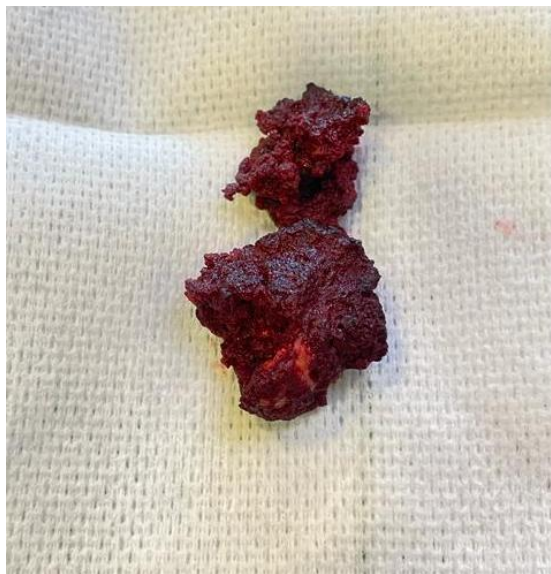
Figura 3: Metalosis presente en la articulación extraída durante la cirugía de recambio.

La paciente fue programada para cirugía de recambio, en la cual se sustituyó el polietileno y el cotilo. Durante la cirugía se extrajo material para microbiología con la finalidad de descartar infección, así como para el análisis del tejido extraído, que resultó ser de carácter inflamatorio. Cabe destacar también la presencia de gran metalosis en la articulación (figura 3).

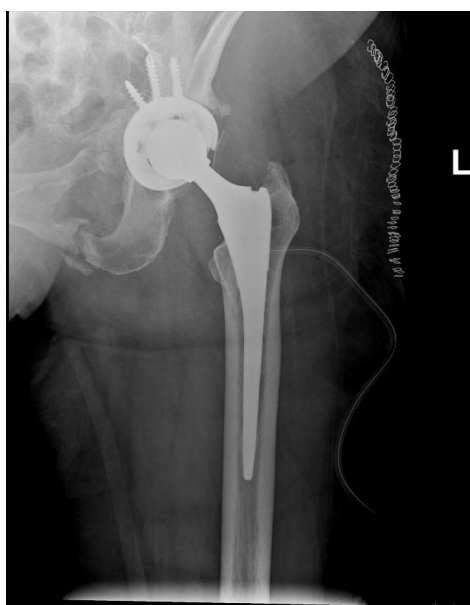
Figura 4: Radiografía de control postoperatoria.

El control radiológico fue satisfactorio así como la recuperación postoperatoria de la paciente, que fue dada de alta unos días más tarde (figura 4).
